# Klintehamn granskningsrapport

## Beställare: Urberggruppen Klinte

Datum: 2021-04-21

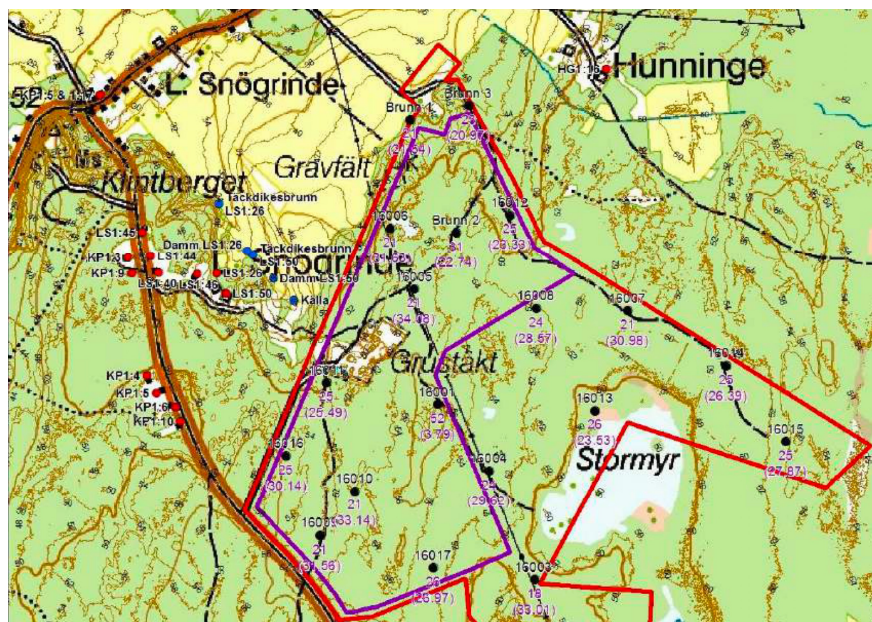
Kartan visar fastighetsgräns i rött och gräns för täktverksamhet i lila. Källa: urklipp från figur 2 i den hydrogeologiska rapporten från Charlie A Geokonsult (2018).
